Zertifikat

Die Wellring mit beidseitigen Graphitauflage, Typ MMW, der Firma Möller-Metall-dichtungen GmbH wurde nach den Vorgaben der VDI 2440 und VDI 2200 hinsichtlich TA Luft-Konformität geprüft.

PRÜFBERICHT

Gegenstand der Prüfung:	Wellring mit beidseitigen Graphitaufgabe DN40 PN40, Typ MMW
Solldurchmesser des Prüflings :	92 x 49 mm
Solldicke des Prüflings:	3,0 mm
Prüfspezifikation(VDI 2200:2005):	Prüfung der Leckagerate nach TA Luft
Prüfnummer:	0226
Prüfdauer:	09.07.2012 bis 17.07.2012
Datum des Berichts:	17.07.2012
Seite 1 von	5 Textseiten
Anlagen:	0 Seite
Gesamtseitenzahl:	5

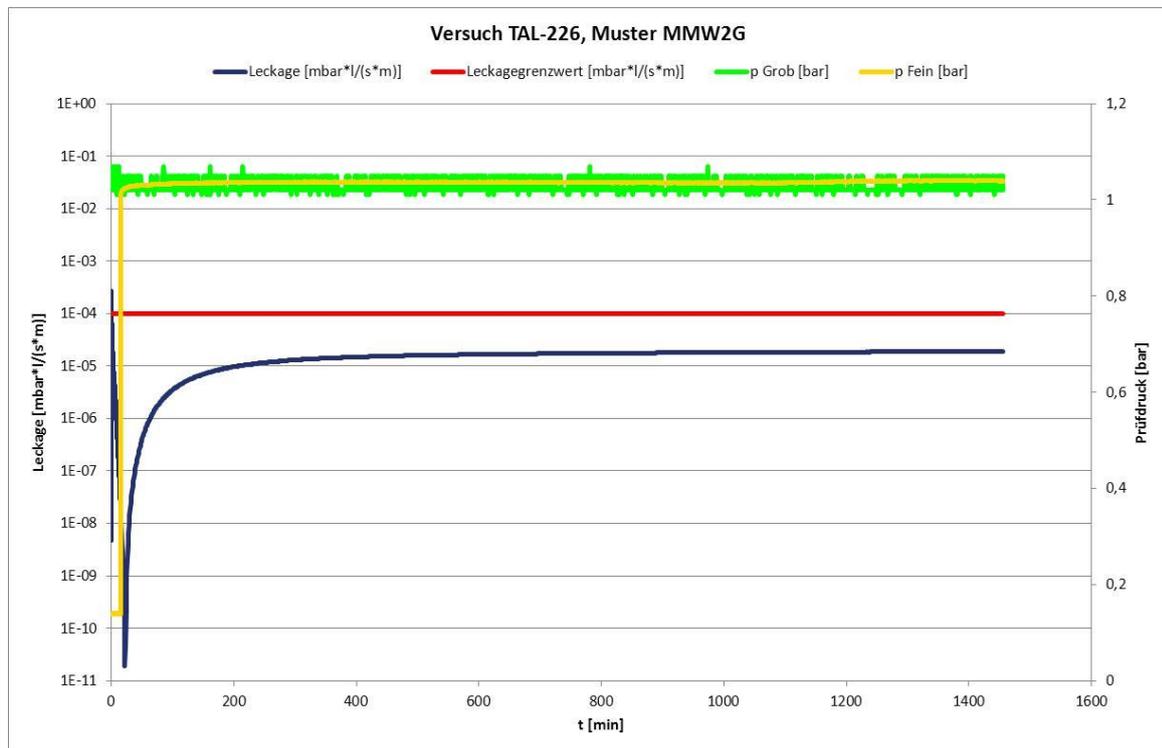
Bild 1: Grafische Darstellung des Messverlaufs

Leckagerate nach 24 h: $1,9 \cdot 10^{-5}$ mbar·l/(s·m)

Das Leckageratenkriterium nach TA-Luft (VDI 2200:2005) von

$1,0 \cdot 10^{-4} \text{ mbar} \cdot \text{l}/(\text{s} \cdot \text{m})$

wurde mit dem erzielten Prüfergebnis von

$1,9 \cdot 10^{-5} \text{ mbar} \cdot \text{l}/(\text{s} \cdot \text{m})$

nicht überschritten.
